**UNIVERSIDAD INCA GARCILASO DE LA VEGA**  
**Facultad de Ingeniería Administrativa e Ingeniería Industrial**  
**CARRERA PROFESIONAL DE INGENIERÍA INDUSTRIAL**

“APLICACIÓN DE METODOLOGIA ANÁLISIS DE CAUSA RAÍZ Y CICLO  
DEMING PARA INCREMENTAR LA DISPONIBILIDAD EN GRÚAS DE LA  
EMPRESA COMERCIAL DEL ACERO S.A.”

TRABAJO DE SUFICIENCIA PROFESIONAL

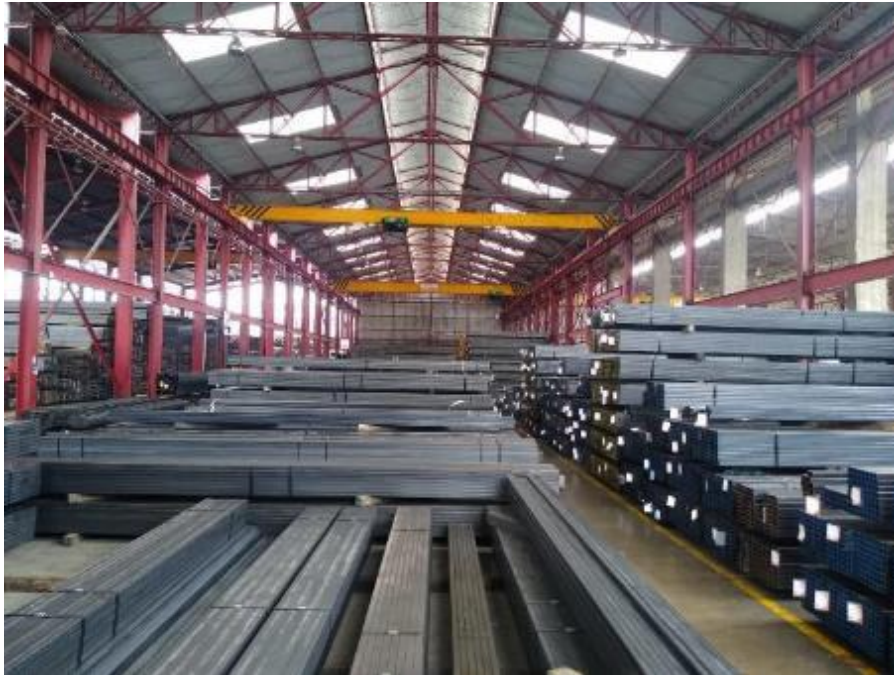
La consecuencia de ello es que las grúas entren en falla debido a falta de limpieza, cambio de componentes, desgaste de piezas, etc.

*Figura 15: Almacén Grúa puente 5 toneladas.*  
Fuente: Elaboración Propia

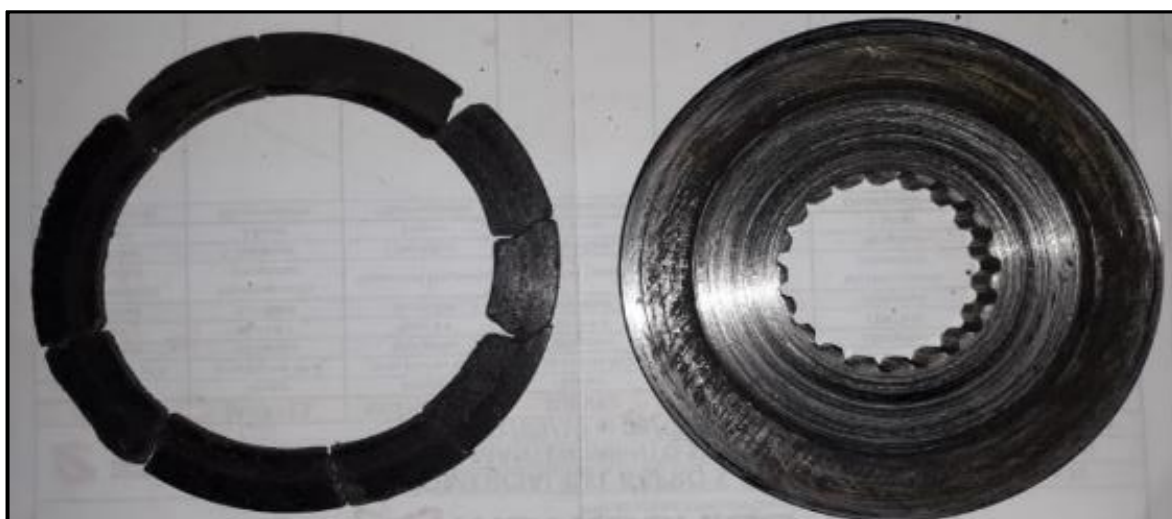
Figura 42: Discos de freno dañados  
Fuente: Elaboración propia

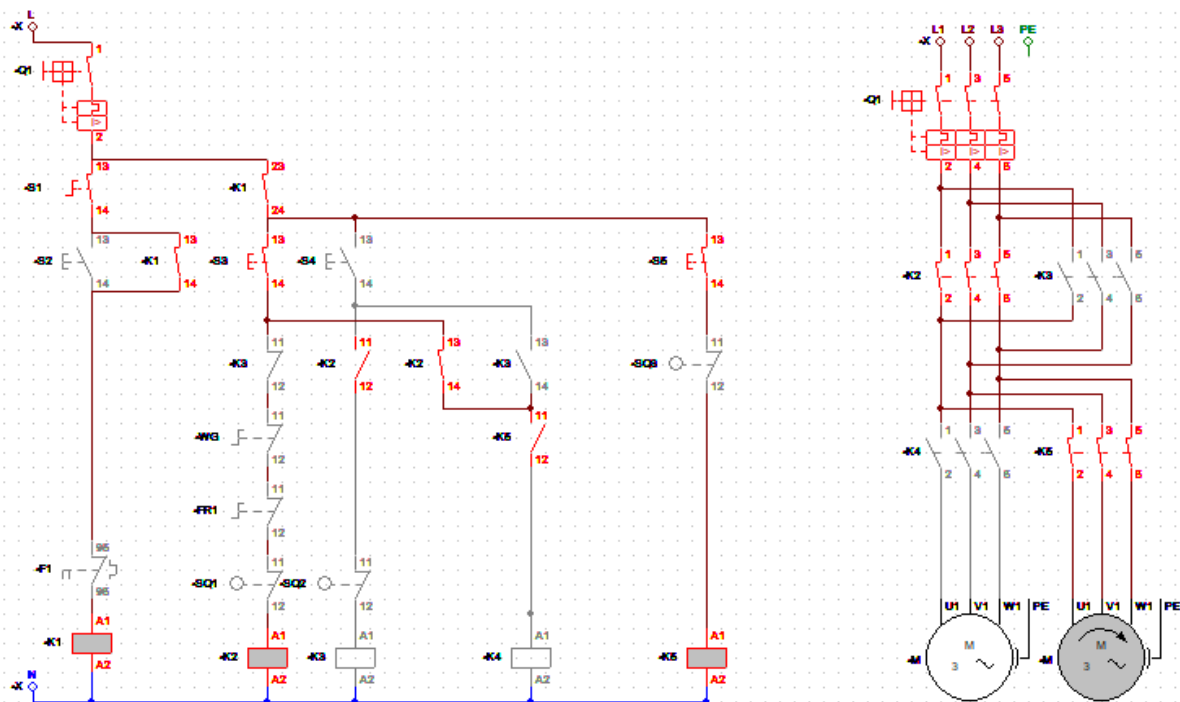
Figura 43: Anterior diagrama de conexión antes de la mejora  
Fuente: Elaboración propia

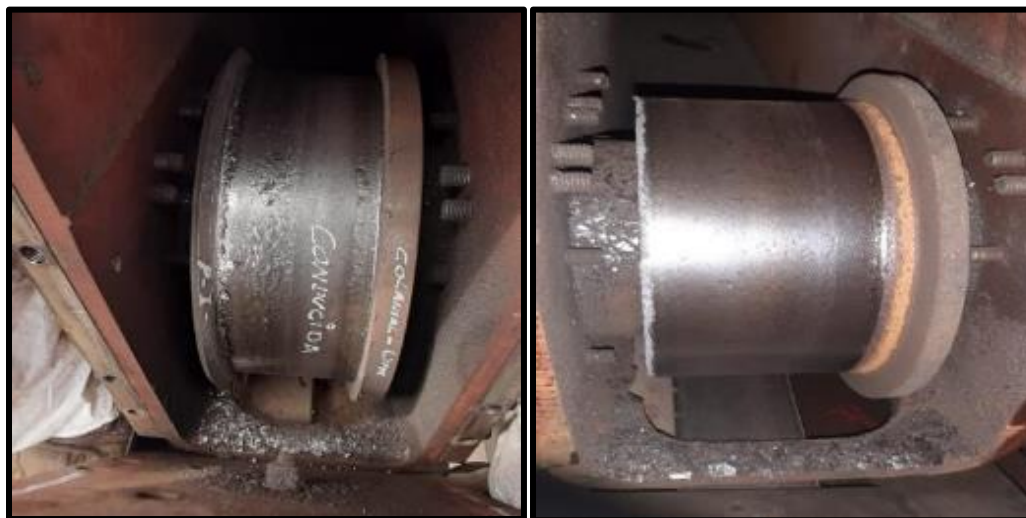
El tema de alineamiento en un equipo de traslación es necesario, así como la exactitud de su longitud de recorrido transversal (luz o trocha), esto mencionado es una de las causantes que podrían estar originando que las ruedas de recorrido longitudinal tengan un desgaste prematuro.

Figura 50: Ruedas testeras dañadas  
Fuente: Elaboración propia

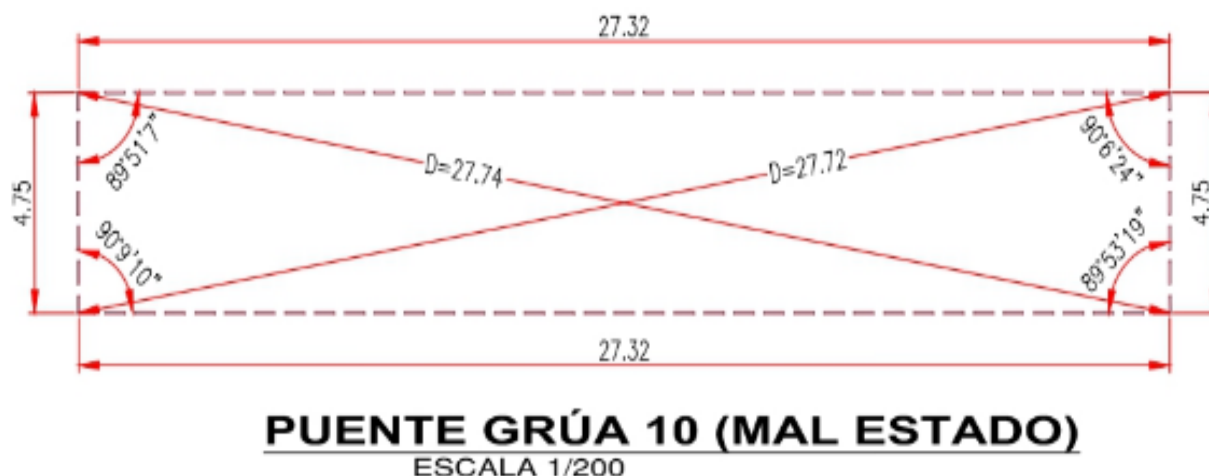
Luego del estudio de planimetría se realiza el estudio de cuadratura para ver los ángulos y el paralelismo entre estructuras testeras.

*Figura 53: Cuadratura de grúa puente birriel*  
*Fuente: Topox Asociados S.A.C*
