UNIVERSIDAD INCA GARCILASO DE LA VEGA

**“MEJORAR EL PROCESO DE SUPERVISIÓN AL SISTEMA DE TRANSPORTE
DE GAS NATURAL POR DUCTOS DEL SECTOR COSTA DEL PROYECTO
CAMISEA EJECUTADO POR LA COMPAÑÍA TECHINT S.A.C. Y REDUCIR LA
PROBABILIDAD DE AFECTACIONES POR TERCEROS”**

TRABAJO DE SUFICIENCIA PROFESIONAL

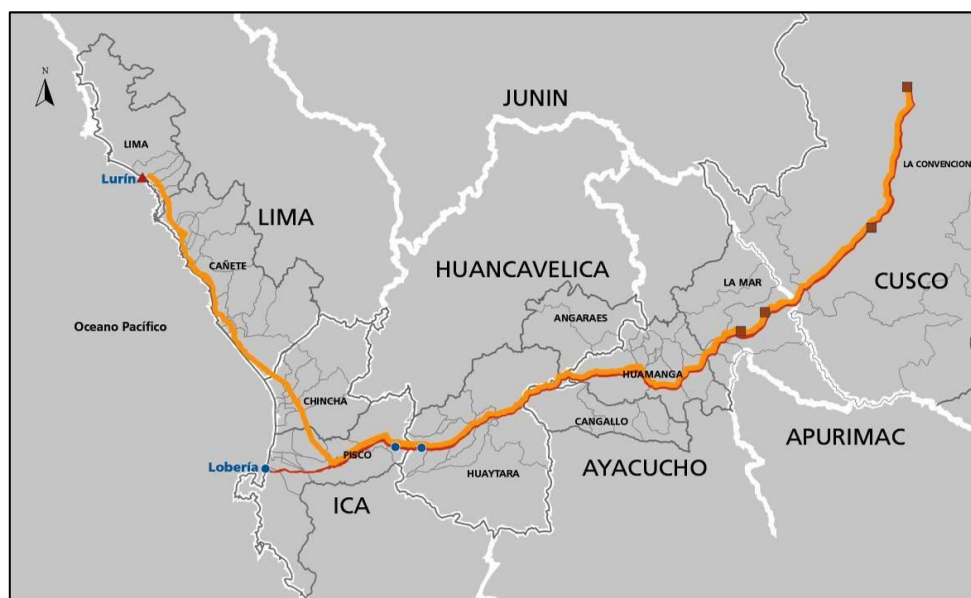
Figura 20. Traza de los ductos
Fuente: Gestión Patrullaje COGA

Para el presente estudio como caso específico nos abocaremos al tramo correspondiente al Sector Costa el mismo que comprende desde el KP 451+000 (Huaytara – Huancavelica) hasta el KP 730+642 (Lurín – Lima) un total de 279.642 km.

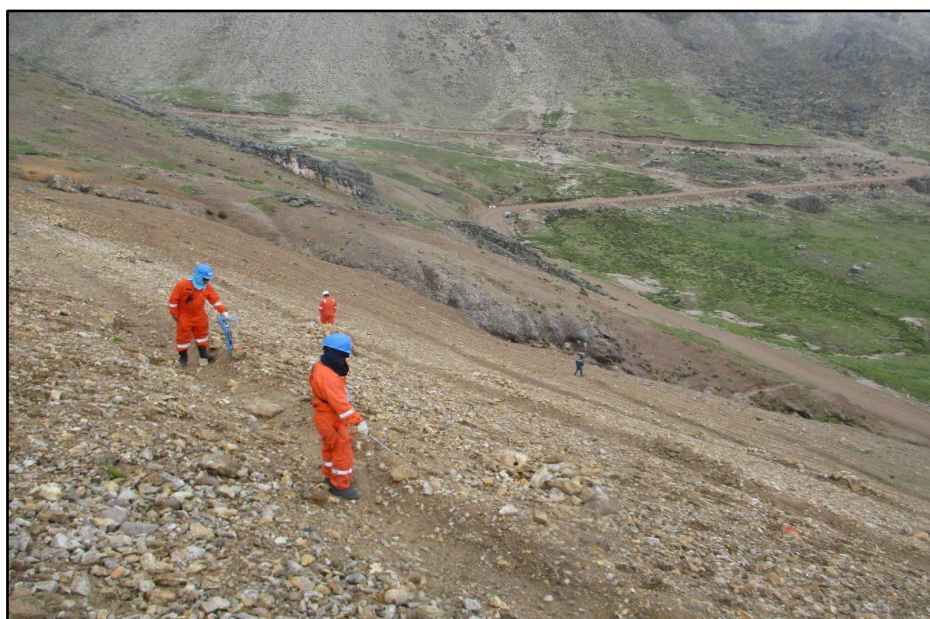
Figura 21. Grupo de trabajo en supervisión
Fuente: Registro de inspección

- 01 Camioneta Pick Up 4x4.
- 01 Detector de Fugas Metrex.
- 01 GPS Garmin.
- 01 detector de tapadas RD 4000.
- 01 computadora estacionaria.
- 01 cámara digital.

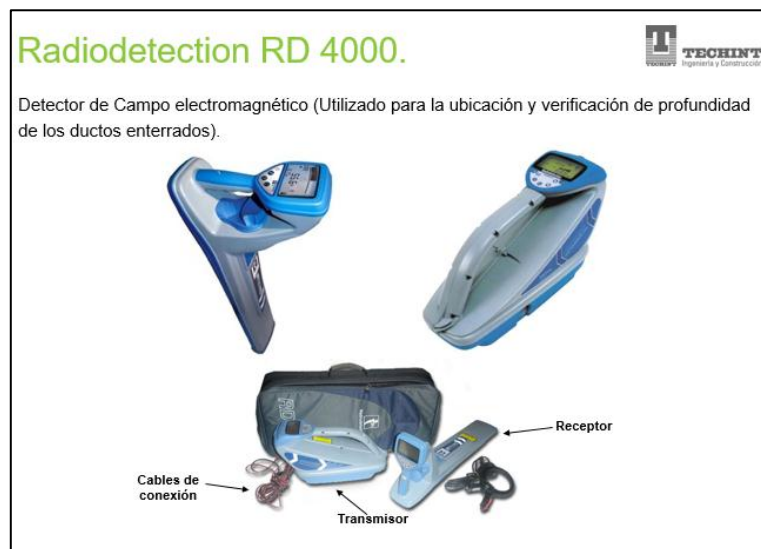
Figura 22. Equipo Radiodetection RD 4000
Fuente: Elaboración propia

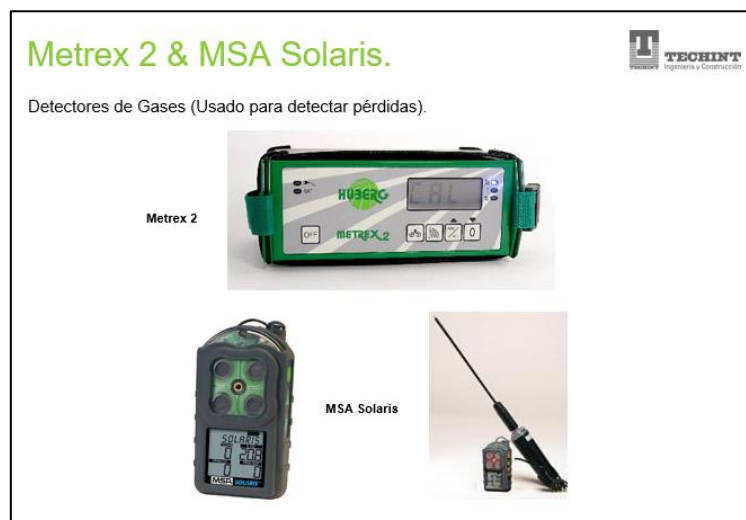
Figura 23. Equipo Metrex 2 & MSA Solaria
Fuente: Elaboración propia

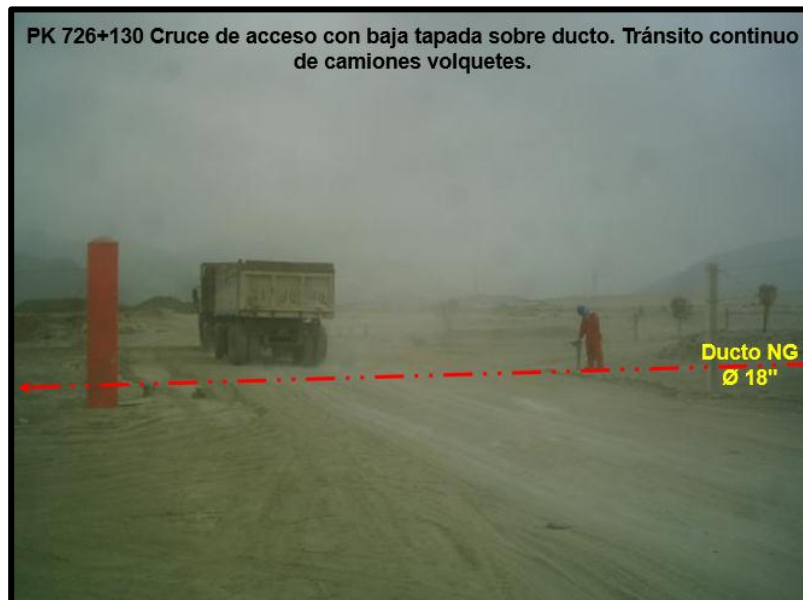
Figura 24. Cruce de vehículos pesados sobre (DDV) Derecho de Vía.
Fuente: Registros de inspección.

- Incremento de desniveles en el derecho de vía detectados por el grupo de Supervisión.
- Incremento de huellas de vehículos pesados detectados en el Derecho de Vía por el grupo de Supervisión
- Incremento en el robo de cartelerías de señalización.

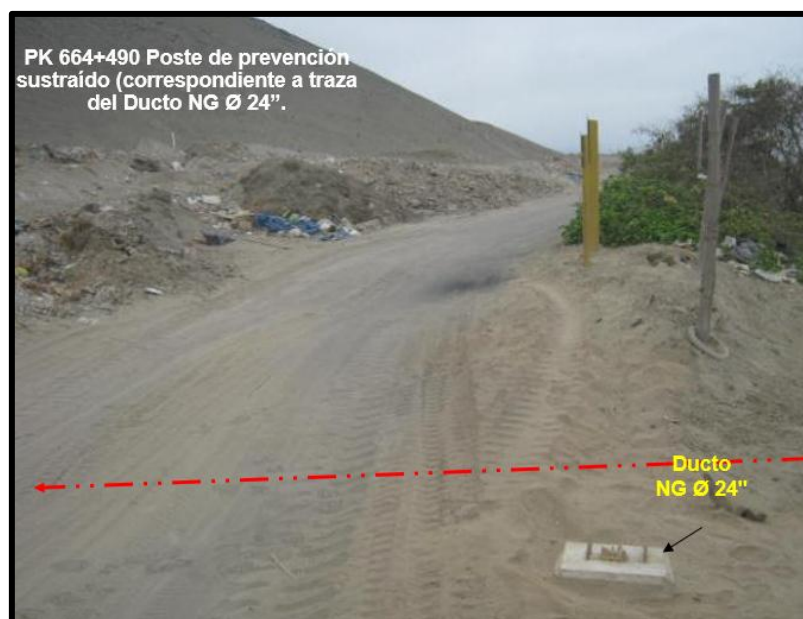
Figura 25. Robo de señalizaciones en (DDV) Derecho de Vía.
Fuente: Registros de inspección.

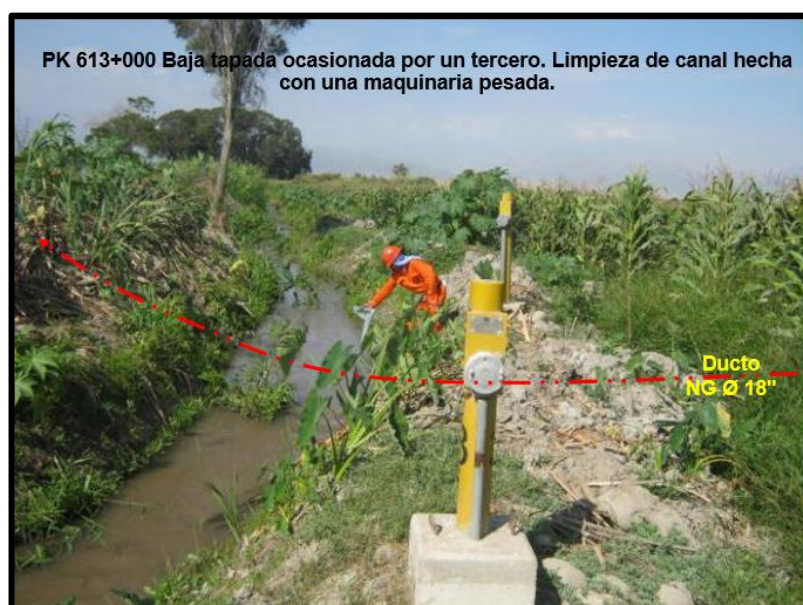
*Figura 26. Baja tapada en (DDV) Derecho de Vía.
Fuente: Registros de inspección.*

Tiempo suficiente que permite que se ejecuten trabajos por parte de terceros que generen afectaciones sin ser detectadas a tiempo.

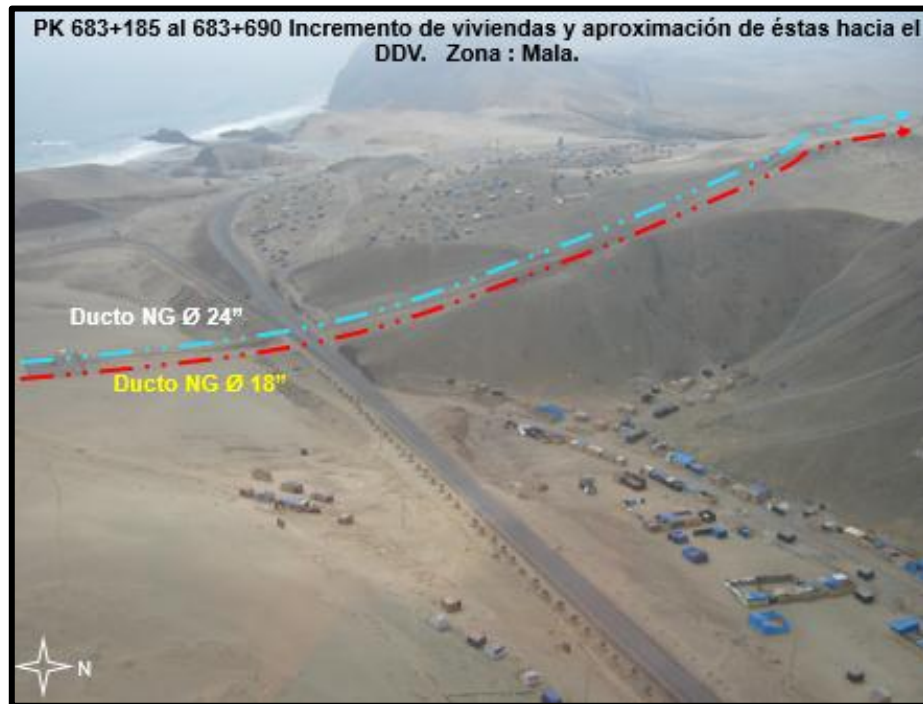
Instructivo COGA COG 001 MT DT IN 0101 (2011), Refiere: “Los recorridos aéreos de los ductos se hacen con el fin de observar las condiciones de

superficie sobre el DDV de los ductos y en las cercanías de los mismos, como son: condiciones ambientales y geotécnicas extrañas, actividades de construcción y/u otros factores que pudieren afectar la seguridad, operación o integridad del Ducto” (p. 3).

*Figura 28. Recorrido aéreo.
Fuente: Registro de inspección.*

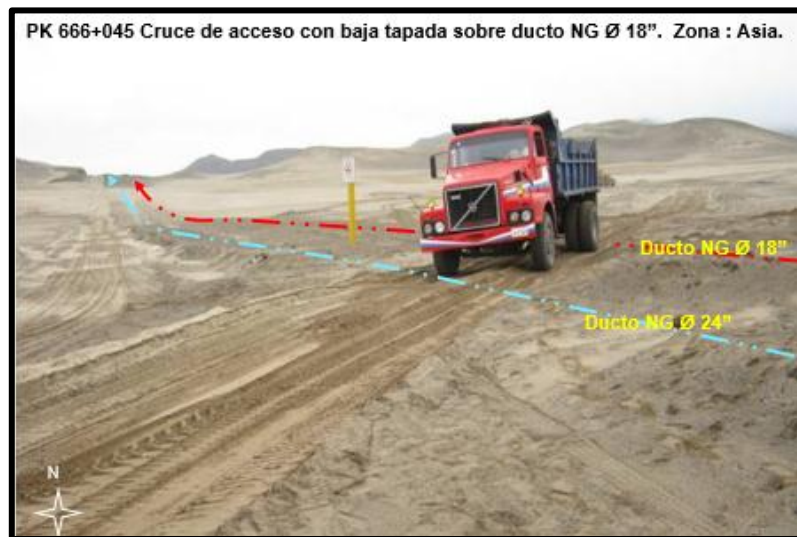
*Figura 29. Relevamiento de cruces de camino.
Fuente: Registro de inspección.*

Dichos cruces deben de contar con Carteles de advertencia, identificación y prevención sobre la presencia de ductos enterrados.

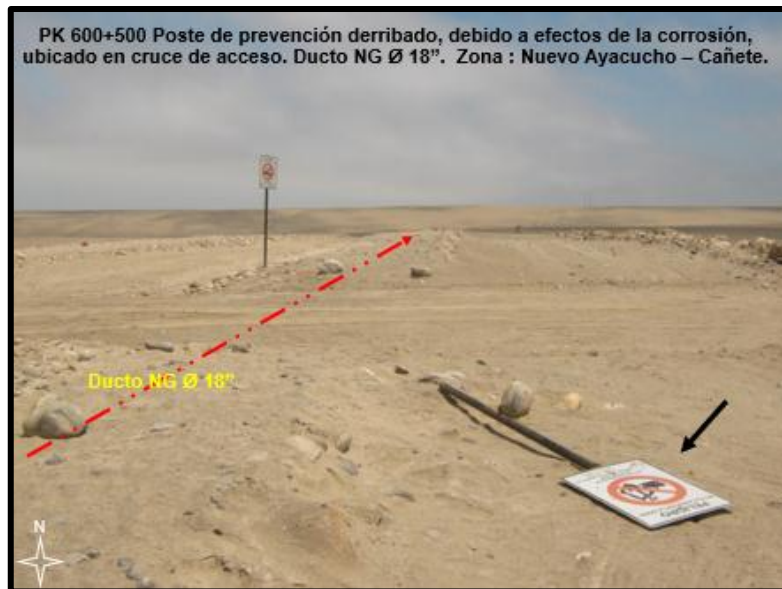
Figura 30. Relevamiento de señalización.
Fuente: Registro de inspección.

Instructivo COGA COG 001 MT DT IN 0103 (2011), Refiere que consiste en: “Describir las tareas a realizar para el relevamiento e inspección del estado de conservación de las distintas señales (orientación, ubicación, identificación, seguridad y prevención) instalados en puntos de accesos, caminos de enlace, sobre la traza e instalaciones de superficie del sistema de ductos, a fin de asegurar su fácil reconocimiento e interpretación” (p. 3).

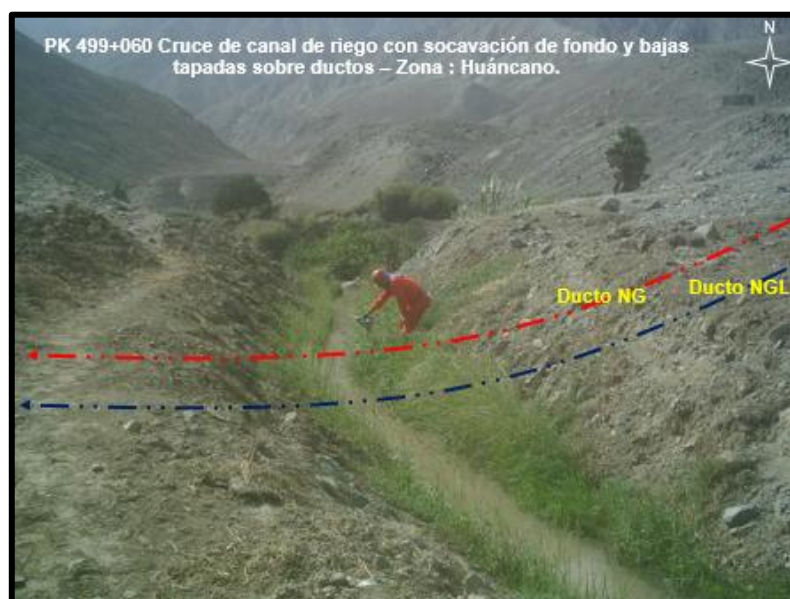
Figura 31. Recorrido a marcha lenta.
Fuente: Registro de inspección.

Instructivo COGA COG 001 MT DT IN 0104 (2011), Refiere: “El recorrido a marcha lenta de los ductos se hace a fin de observar las condiciones de superficie en el **DDV** de los ductos y en las cercanías de los mismos, respecto de condiciones ambientales y geotécnicas, actividades de construcción y otros factores que pudieren afectar la seguridad, la operación y/o la integridad del ducto” (p. 3).

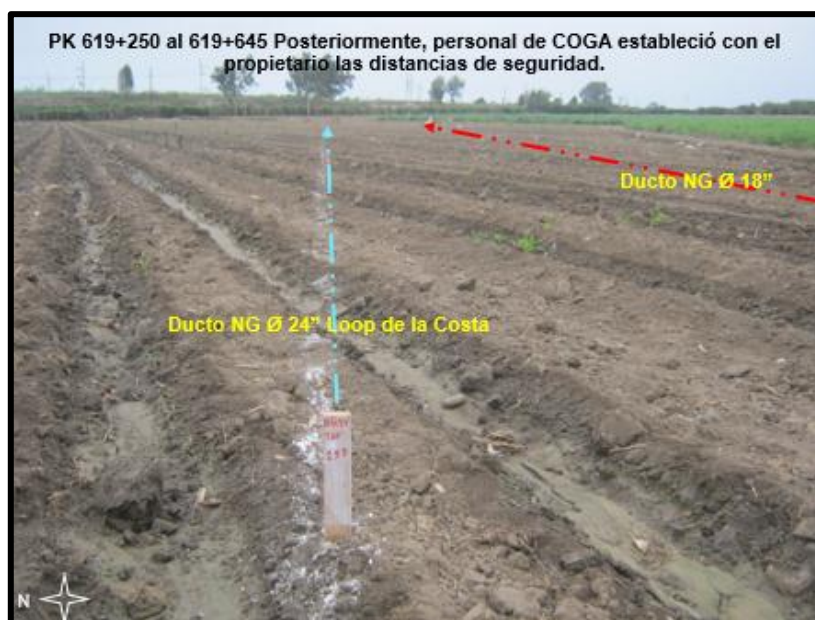
Instructivo COGA, COG 001 MT DT IN 0106 (2014), Refiere: “Está definido, como la inspección técnica que permite observar, registrar y tomar medidas correctivas sobre factores ya existentes o potenciales, que pudiesen afectar la seguridad de los ductos” (p. 3).

Figura 32. Patrullaje.
Fuente: Registro de inspección.

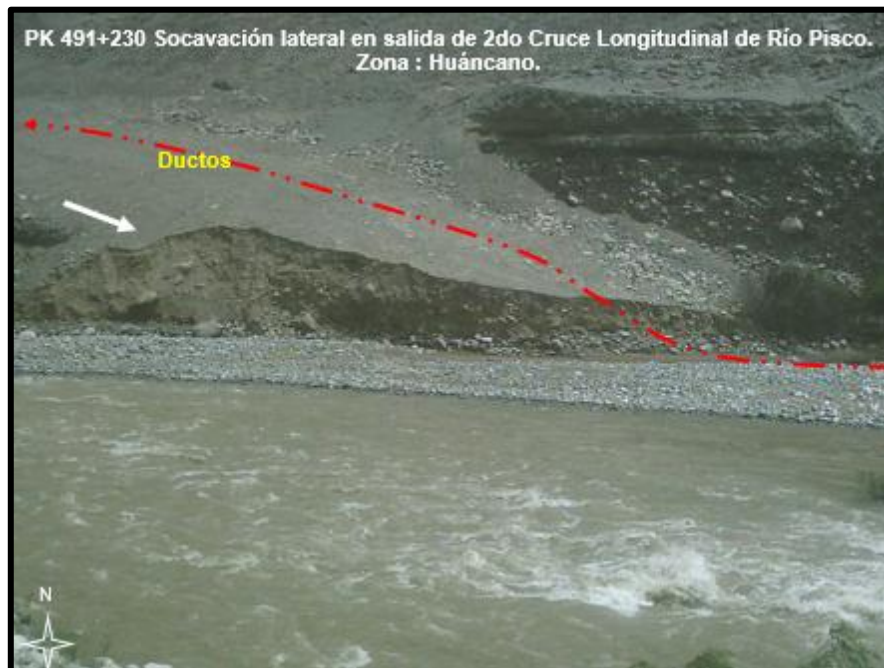
*Figura 33. Monitoreo de puntos críticos.
Fuente: Registro de inspección.*

Instructivo COGA, COG 001 MT DT IN 0201 (2011), Refiere: “Un tramo del DDV puede considerarse crítico cuando coinciden la mayoría de los siguientes factores: pendientes muy fuertes con espesores considerables de material suelto, grandes longitudes de ladera y áreas de drenaje, fuertes lluvias, suelos deleznales e incipiente protección vegetal, zonas de fallas geológicas activas. Deben considerarse los puntos que hayan presentado problemas de inestabilidad y que continúen activos” (p. 4).

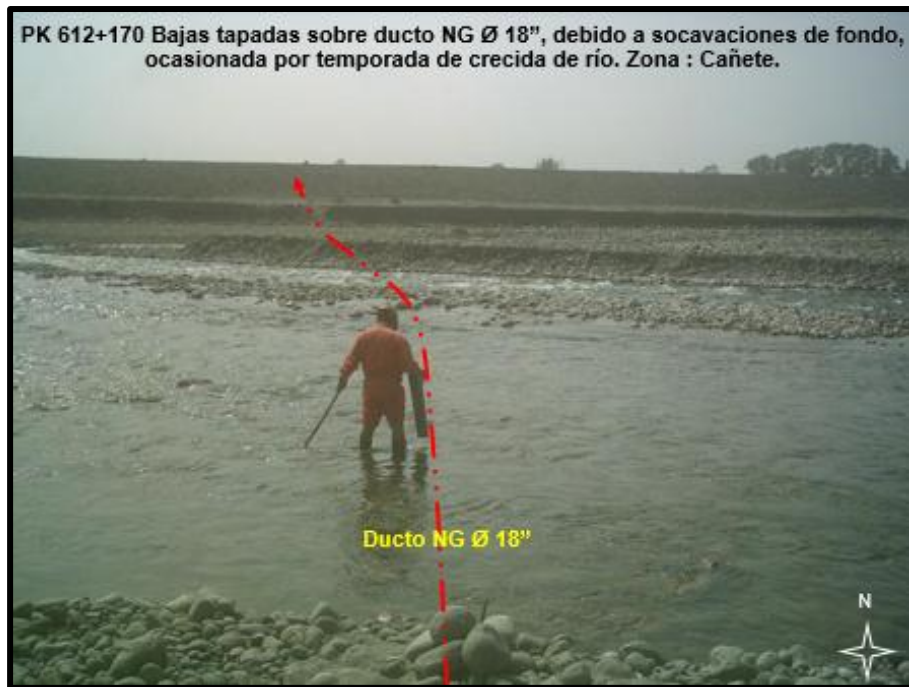
*Figura 34. Monitoreo en cruces de ríos críticos.
Fuente: Registro de inspección.*

Instructivo COGA, COG 001 MT DT IN 0202 (2011), Refiere: “Realizar una inspección en los cruces del DDV con ríos, que por sus antecedentes, son considerados críticos y puedan llegar a afectar la integridad de los ductos, de acuerdo al plan de mantenimiento, en época de lluvias o después de registrarse una lluvia de importante intensidad, a efecto de determinar las consecuencias de la misma o como medida preventiva. Se monitoreará siguiendo técnicas de observación, medición, registración, aportando información tanto sea de rutina como relevante (Emergencia) poniendo en aviso y permitiendo de esta manera implementar acciones que tiendan a revertir la problemática o tomar medidas de emergencia” (p. 3).

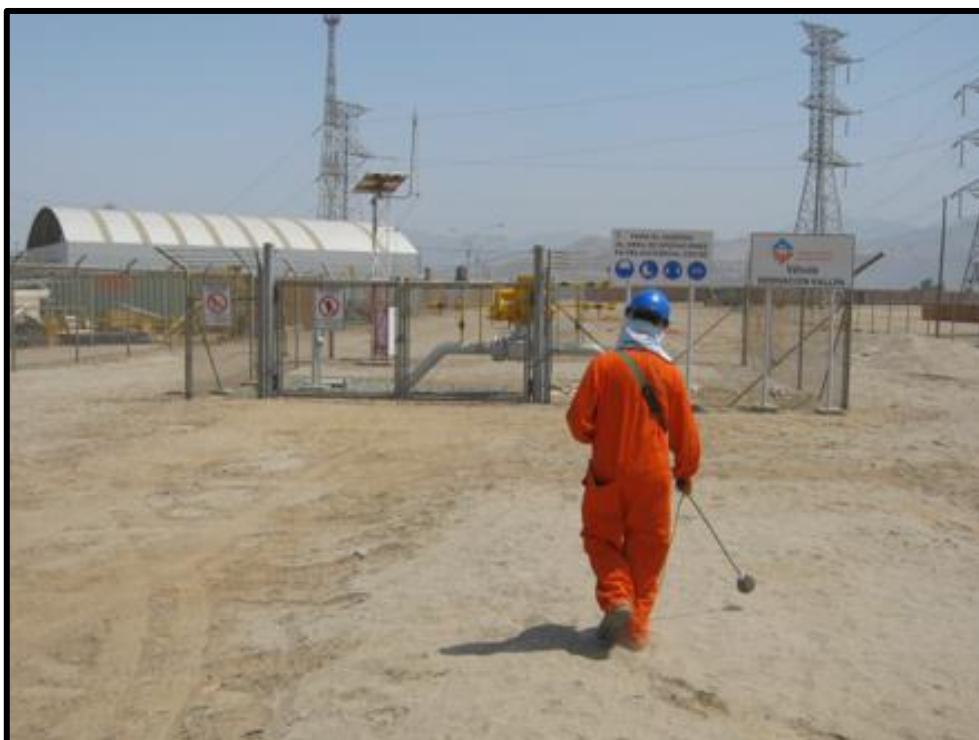
Figura 35. Detección de pérdida en ducto clase 1, 2 y 3.
Fuente: Registro de inspección.

Instructivo COGA COG 001 MT DT IN 0401 (2011), Refiere: “Consiste en un muestreo continuo de la atmósfera a nivel del terreno o cerca de este en instalaciones enterradas con fluidos presurizados (gas y líquidos), o en zonas adyacentes a dichas instalaciones, con un equipo detector de gas capaz de medir mezcla explosiva de gas en aire en cualquier punto del muestreo” (p. 3).

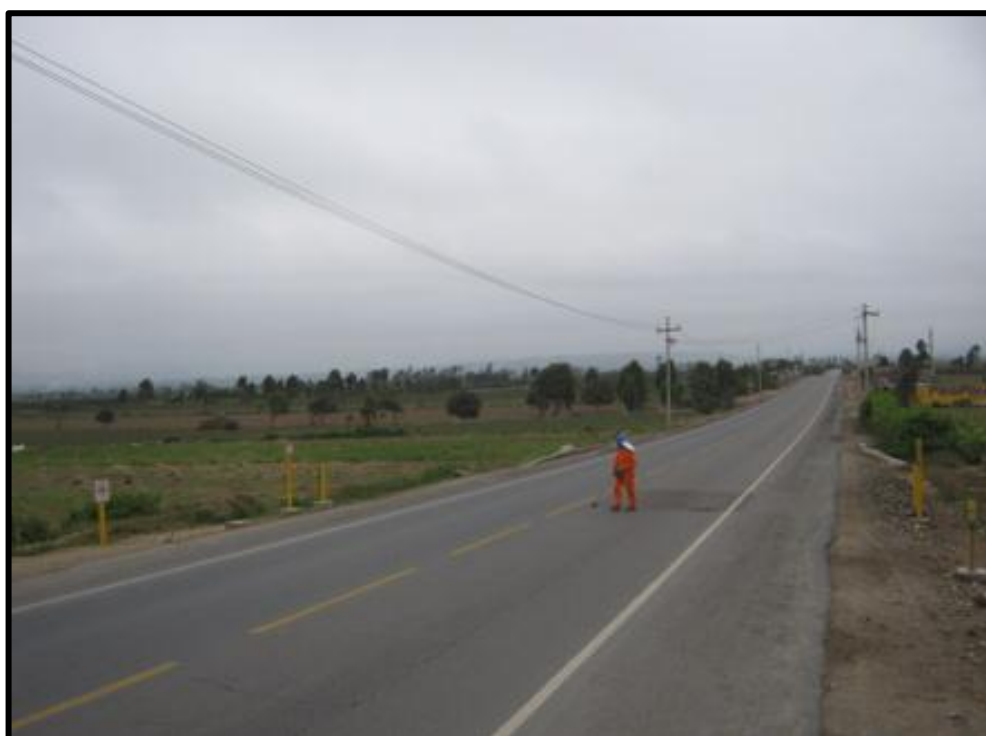
Figura 36. Detección de pérdidas en cruce de camino clase 1, 2 y 3.
Fuente: Registro de inspección.

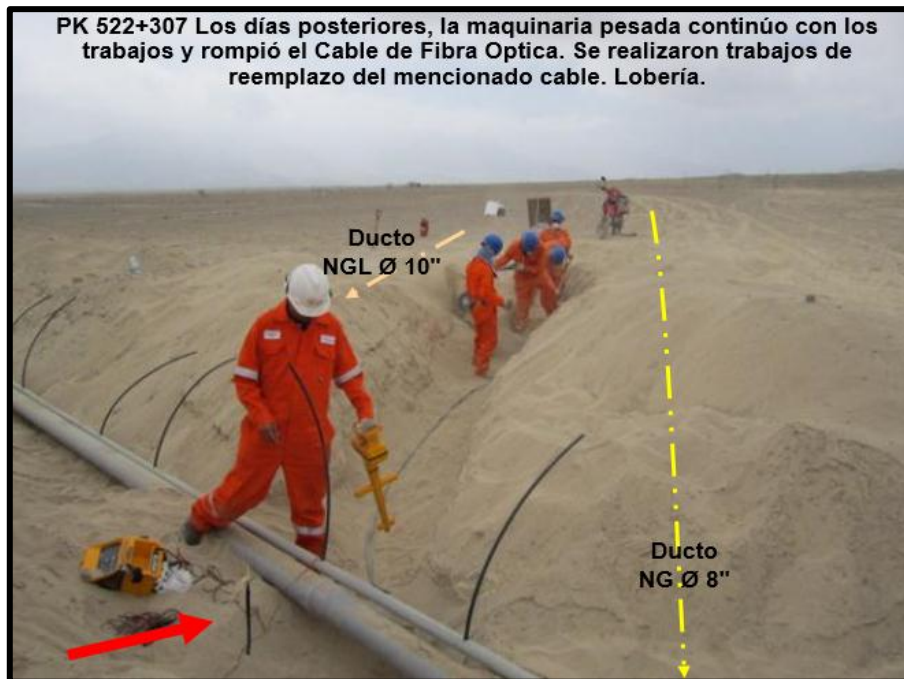
Figura 40. Inspección de campo.
Fuente: Fotografía de inspección.
