**UNIVERSIDAD INCA GARCILASO DE LA VEGA**  
**Facultad de Ingeniería Administrativa e Ingeniería Industrial**  
**CARRERA PROFESIONAL DE INGENIERÍA INDUSTRIAL**

“APLICACIÓN DE METODOLOGIA ANÁLISIS DE CAUSA RAÍZ Y CICLO  
DEMING PARA INCREMENTAR LA DISPONIBILIDAD EN GRÚAS DE LA  
EMPRESA COMERCIAL DEL ACERO S.A.”

TRABAJO DE SUFICIENCIA PROFESIONAL

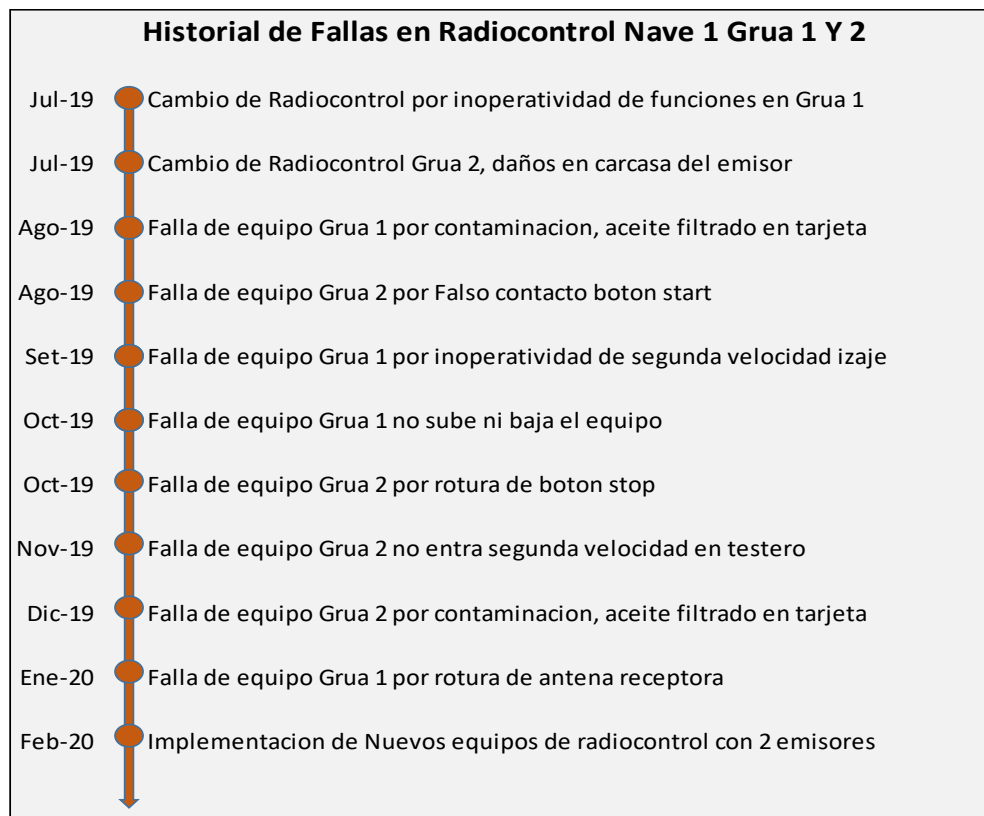
*Figura 34: Línea de tiempo Problema 1  
Fuente: Elaboración propia*

Figura 33: Reportable con fallas en el Radiocontrol

Para esta situación, en la que involucra mucho la avería de radiocontroles en la nave 1.

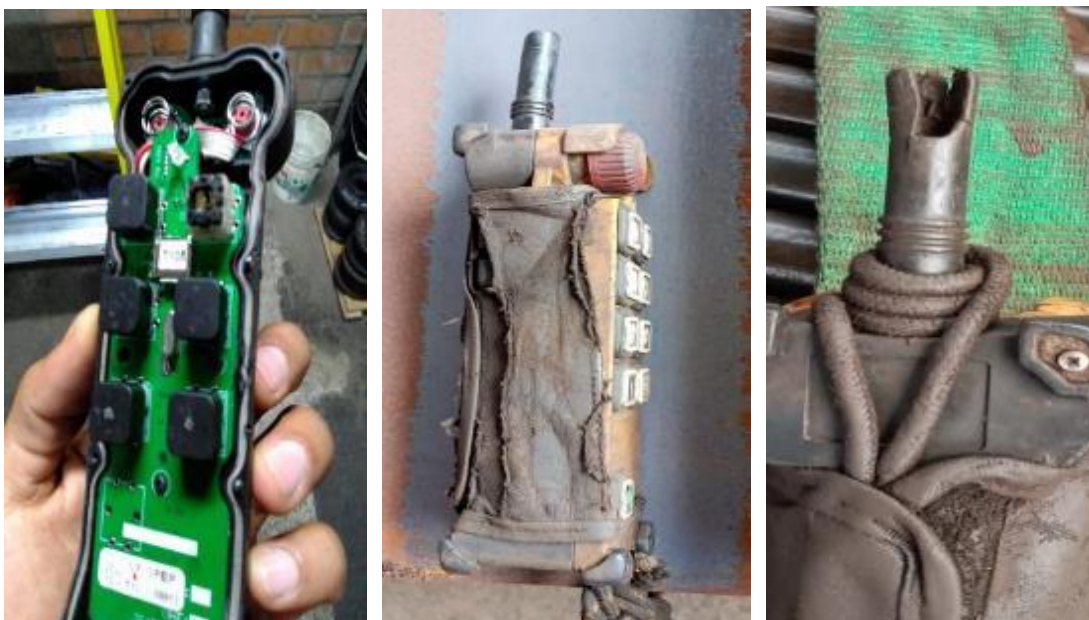
*Figura 35: Estado de equipos Radiocontrol  
Fuente: Elaboración propia*

Mando de control a distancia que sirve para operar las grúas en sus 6 funciones como son: subida, bajada, derecha, izquierda, norte y sur

- ✓ La calidad de los radiocontroles no es el adecuado.
- ✓ Se plantea la adquisición de radiocontroles de diversa presentación y marca para su utilización de acuerdo con los antecedentes que se tienen de otro tipo (marca autec 6 funciones)
- ✓ Según la reunión de coordinación se define instalar radiocontroles de 2 mandos para poder alterar su utilización y así evitar paradas inesperadas, ante una posible avería se activará el mando de repuesto hasta poder reparar la avería existente.
- ✓ La estandarización de numeración se aplica de acuerdo con la decisión que se tome desacuerdo a reunión con la parte técnica.

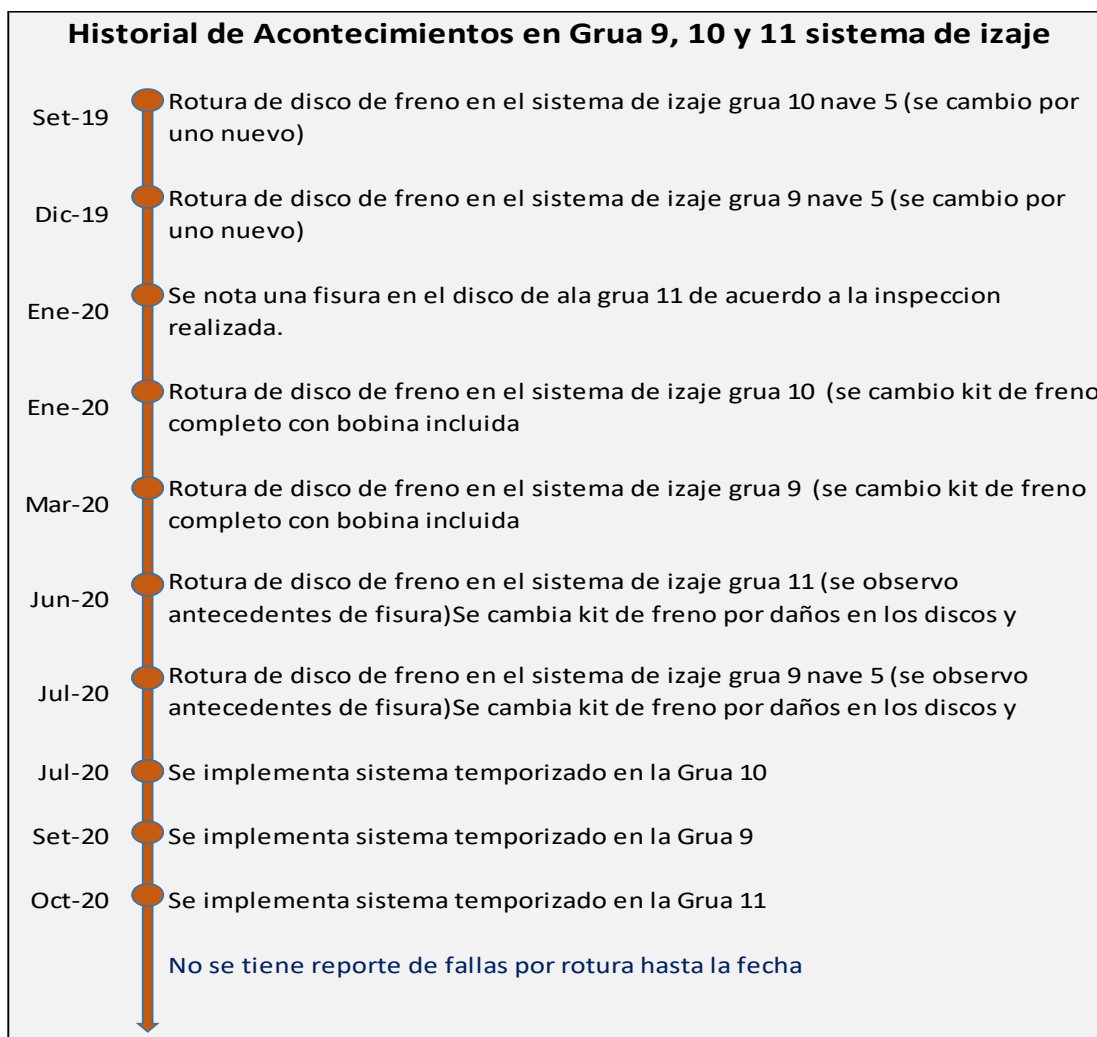
Figura 41: Línea de tiempo Problema 2  
Fuente: Elaboración propia

En este problema propuesto se analizó los antecedentes de la falla que cada cierto tiempo aquejan las maquinas, influye también el tiempo de vida de estos, la falla consiste en la rotura del disco de freno, al parecer la fuerza con la que reciben el impacto es grande y el disco absorbe esa esa fricción a fin de detener la carga y a una velocidad alta el esfuerzo es mayor.

Estas fallas tienen un promedio de 4 meses entre falla y falla, lo cual se hizo una costumbre estar cambiándole el disco de freno cada 3 meses, cabe resaltar que un disco original o un kit completo debería trabajar como mínimo 1 año, a partir de ello depende la utilización de la máquina para saber que tanto tiempo más nos va a durar, no está de más mencionar que de acuerdo a nuestro plan de mantenimiento se está realizando la intervención mensual.

- ✓ El sistema de arranque mejora en corrientes pico.
- ✓ El esfuerzo realizado al frenar se absorbe mediante la reducción de velocidad con el motor.
- ✓ Los frenos hasta la fecha no presentan daños por lo que se ve la mejora.
- ✓ Se dio las indicaciones al personal operativo sobre el nuevo sistema de izaje lo cual causa una pequeña variante en cuanto a tiempos de frenado y parada.
- ✓ La variación de tiempo es menor a un segundo (0.3 segundos aproximadamente)

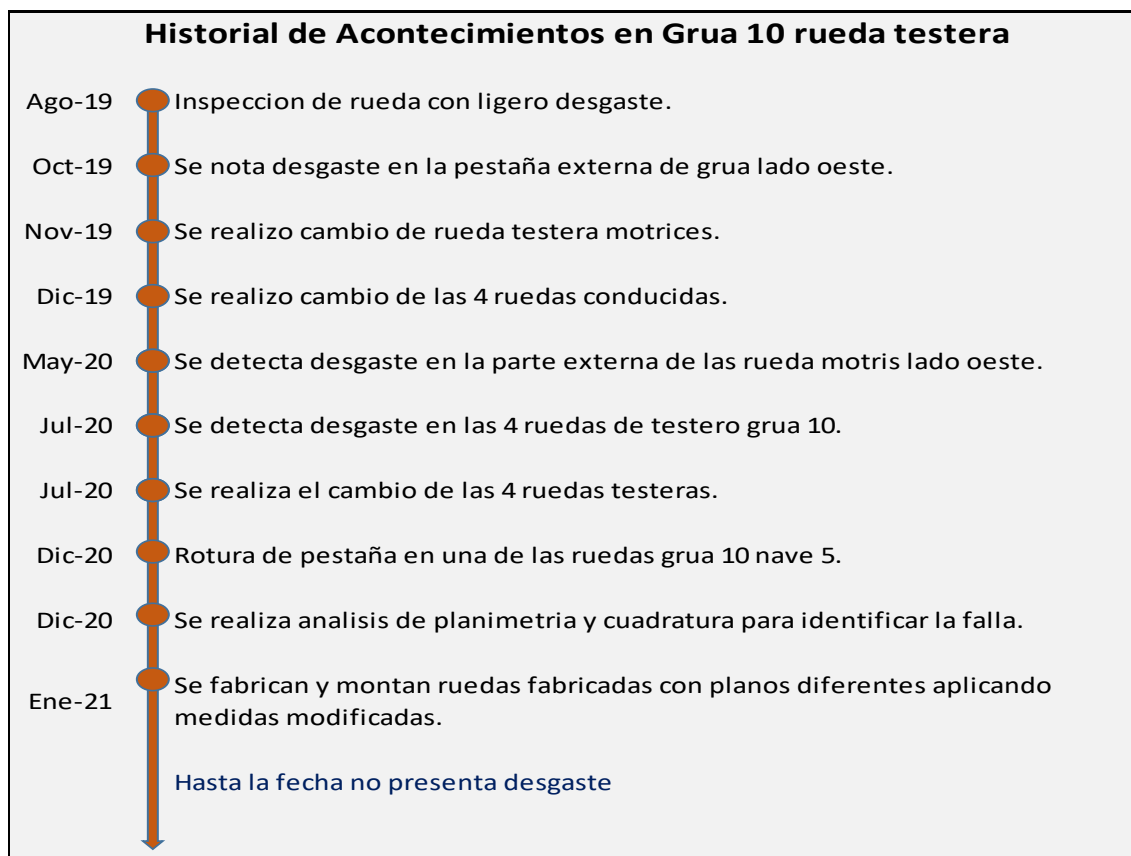
Figura 47: Línea de tiempo Problema 3  
Fuente: Elaboración propia

El tema de alineamiento en un equipo de traslación es necesario, así como la exactitud de su longitud de recorrido transversal (luz o trocha), esto mencionado es una de las causantes que podrían estar originando que las ruedas de recorrido longitudinal tengan un desgaste prematuro.

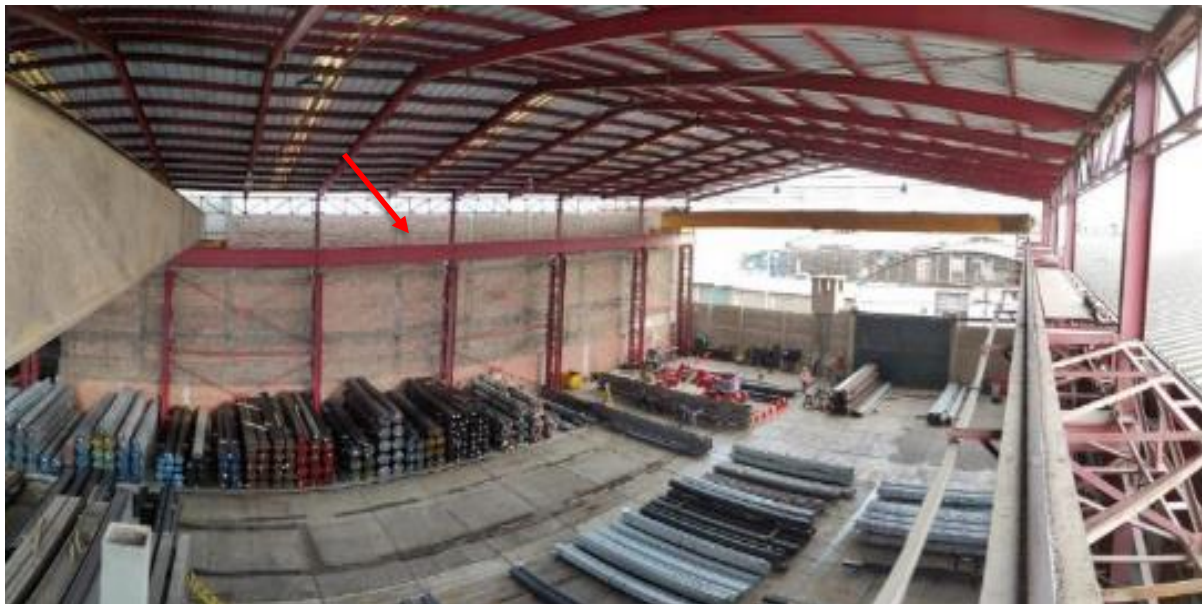
Figura 48: Nave de almacén 5  
Fuente: Elaboración propia

Problema	¿Por qué falla el sistema de traslación?	¿Por qué se desgastan las pestañas de las ruedas?	¿Por qué hay rozamiento con el riel carrilero?	¿Por qué tiene medidas diferente de recorrido?
Falla en sistema de traslación longitudinal	Por desgaste en pestaña de ruedas testeras	Por el rozamiento con el riel carrilero	Por tener medidas diferentes de recorrido	Por mal calculo de estructuración

En el paso de la solución nos enfocamos en realizar el estudio de planimetría para poder encontrar la falla y poder tomar medidas respecto al problema, se realizará un análisis de cuadratura, alineamiento de los rieles y nivelación del recorrido.

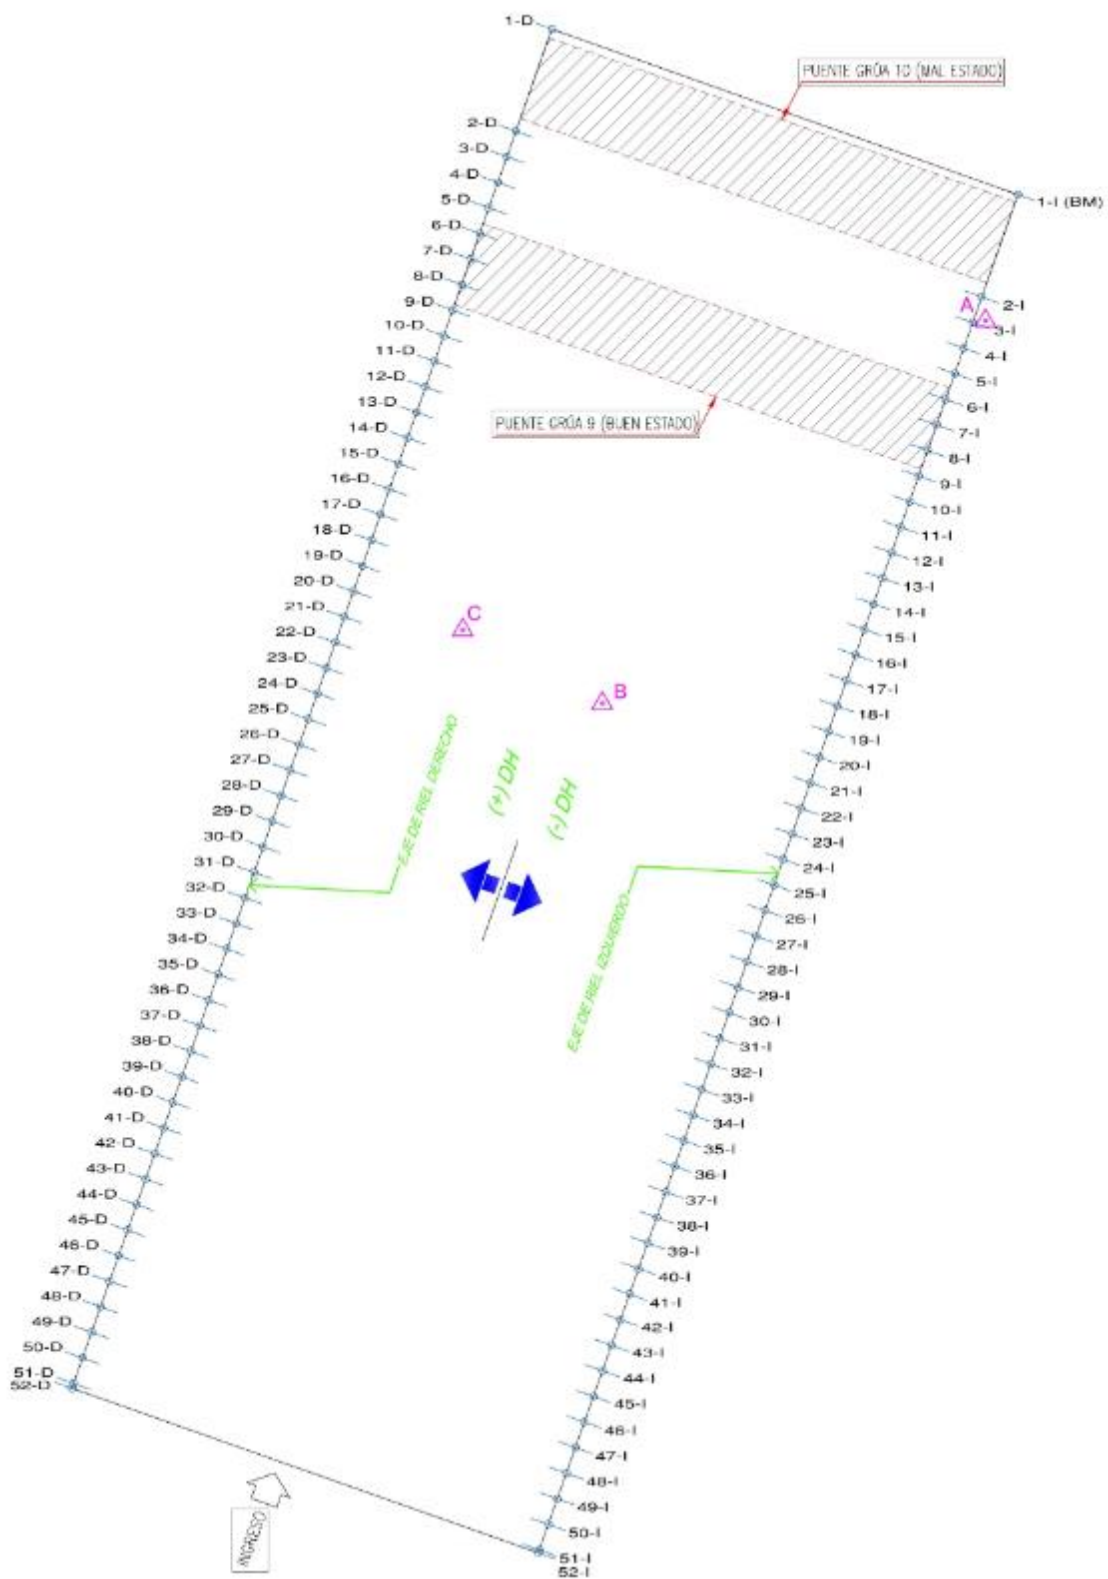
Figura 52: Puntos referenciales topográficos  
Fuente: Topox Asociados S.A.C

Dentro del análisis de planimetría se tomaron muestras en puntos específicos cada 1.5 metros desde donde una estación total toma la coordenada en el espacio para ubicar los puntos comparativos respecto al punto inicial.
